# 「羅城をつくるー平城京と平安京ー」

平安京羅城・九条大路の調査

# 平安京羅城の発見

# 平城京の羅城とその周辺

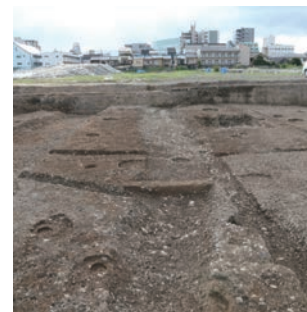
⑥九条大路北側溝（旧段階・東から）

- ・北側溝：3 区の南西部で古段階の溝 412 と新段階の溝 170 の 2 条を検出。拡張区⑥では、各々の溝の西延長部と考えられる溝 535 (古段階) と溝 530 (新段階) を検出。古段階の北側溝は、10 世紀代の遺物を含む落ち込みの下層から検出。
- ・南側溝：拡張区①で溝 360 を検出。拡張区②で西延長部と考えられる溝 529 を検出。  
⇒南北両側溝（溝 412・360）の心々距離は 30 m、約 10 丈。

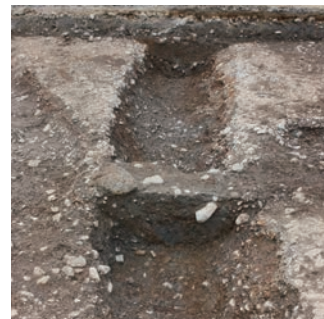
⑤九条大路南側溝（東から）

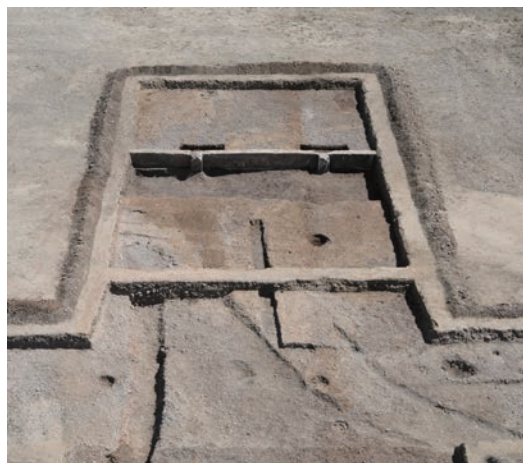
②九条大路南側溝・犬走・羅城基部（西から）

③犬行（礫敷 414）：拡張区①の中央部、溝 360 と高まり 365 の間で検出。南北約 1.5 m。

④羅城基底部（高まり 365）：拡張区①の中央で検出。残存高 6 ～ 18 cm、南北幅は 3 m（1 丈）。砂礫からなる基盤層を掘り込み、細砂と砂礫混じりの土を盛り、突き固めて構築。検出位置や構築土の状況から羅城の基底部と考えられる。

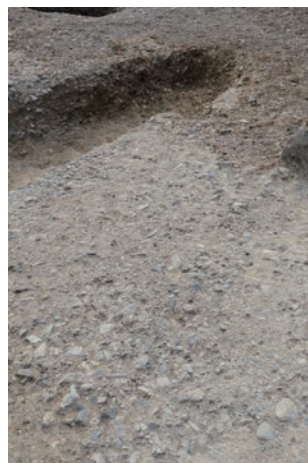
③九条大路路面（北東から）

②九条大路路面（礫敷 567）：九条大路南北両側溝の間で検出。残存長さは、約 22 m。径 1 ～ 2 cm の礫を固く敷き詰めている。

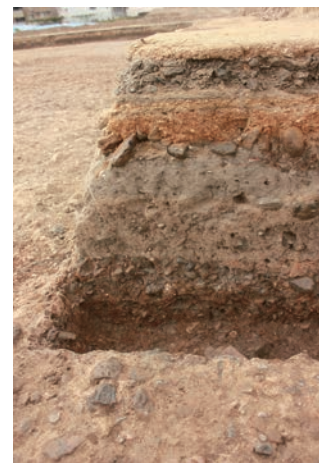
④九条大路路面断割り断面（東から）

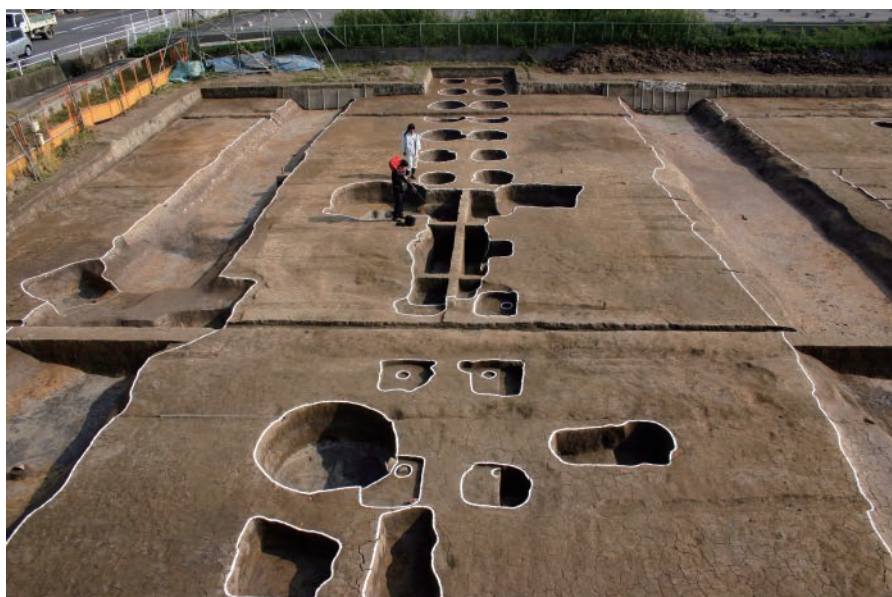
図3 2005年調査羅城遺構  
（西から）

- ・柱間 東西 270cm、南北 150cm
- ・柱は抜き取りが行われるが、柱根に礎板を持つものあり。
- ・余剰帯 南北共に約 500cm
- ・内濠 幅約 330cm、深さ 50 ～ 60cm。ただし西端は 90cm まで深くなる。埋土はいずれも人為的埋土だが、上下層の間に間層があり、時期差の存在が考えられる。
- ・外濠 幅 400 ～ 600cm、深さ 60 ～ 90cm、埋土は内濠と同じ。ただし、最上層に 9 世紀後半以降の遺物含む。沈み込んでくぼ地となって当該期まで痕跡を残していたと考えられる。
- ・東一坊大路路面を閉鎖して羅城を設置するが、内濠・外濠はいずれも路面を破壊しない位置関係で止まる。東一坊大路以東には確実に続かない。羅城脇に歩行痕があり、羅城と東一坊大路東側溝の間は人が行き来できる空間。
- ・設置時に小溝を掘る。
- ・廃絶時に大量の小型壺と土師器皿を含む祭祀土坑が掘られる。

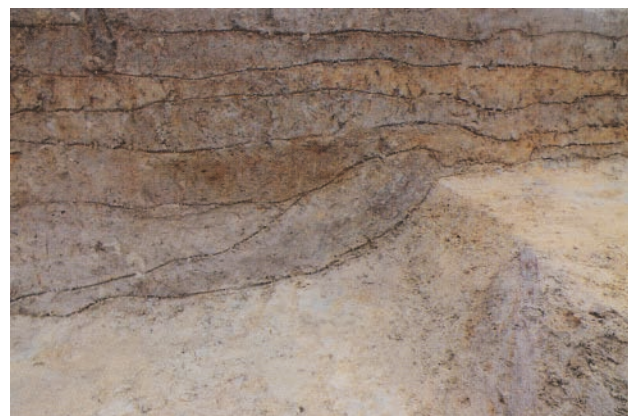
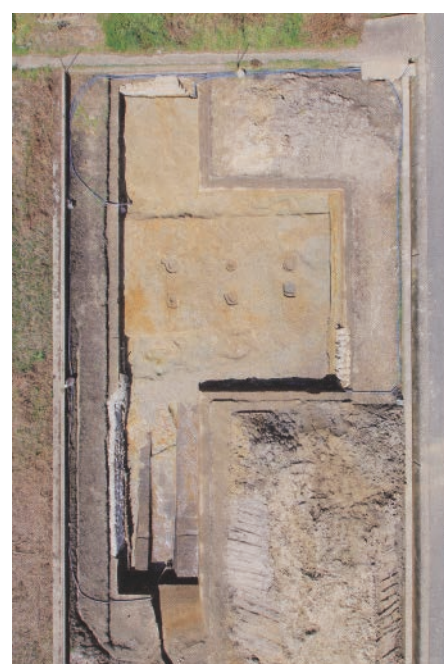
図6 2015年調査羅城遺構  
(大和郡山市教委 2015 文化財調査概要 41 より)

右京側で 6 基の羅城柱穴。幅 6m の基壇状削り出し。内濠と外濠確認。6644B 軒平瓦出土。外法面に瓦と木片含むブロック土→築地積み土の可能性を指摘。

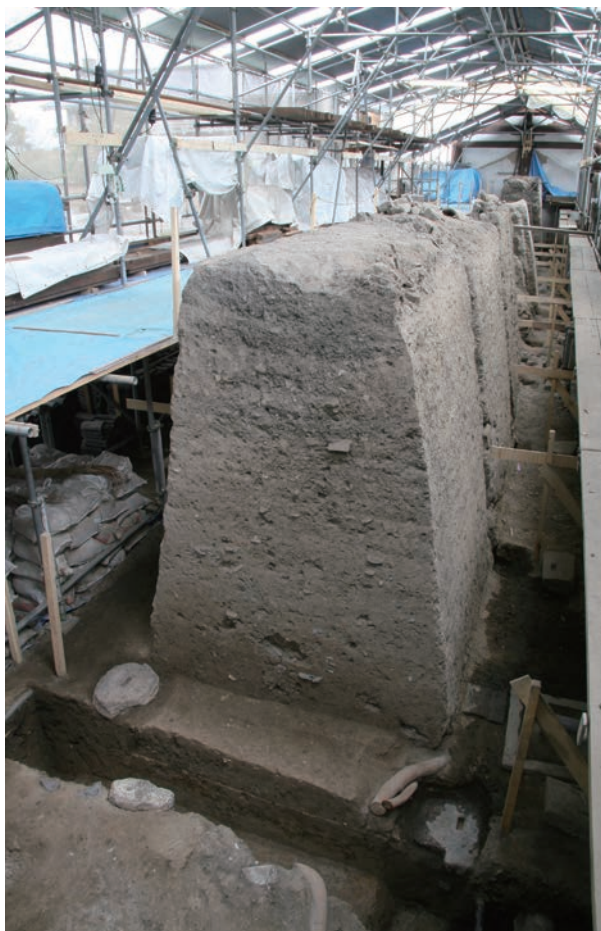
図4 東寺東築地断ち割り状況

築地本体の調査は、東築地の修理に伴う調査を実施し、平安時代から江戸時代までの築地版築を同じ位置で検出した。『延喜式』京程条の大宮大路西築地心推定ラインにはほぼ合致し、同位置で創建当初から現代まで築地が継承されている。また、東大門より南では築地版築の下層で、遷都直後の土器を包含する北東から南西に流れる川（旧大宮川か）を検出した。東築地の造営にあたり大宮川を制御する必要があったことを示唆するとともに、東寺の完成が桓武朝より遅れることを考古学的に証明できた重要な成果といえる。

創建当初の築地には寄柱の礎石が残されており、礎石間の距離から築地の基底部幅は『延喜式』の規定よりも広い7尺（2.1m）であった。寄柱礎石は築地基底部に据えられていたと考えられ、今回の羅城の構造を考えるうえで参考になる。また、東築地調査では瓦がほとんど出土せず、長保2年（1000）『造東寺年終帳』の東築垣火災の記載から少なくとも10世紀末には上土塀であった。西寺西築地の内溝から10世紀に下らない瓦が多数出土したことから、創建当初の築地は東西二寺とも瓦葺きだった可能性が高いが、羅城が大宮（西大宮）大路までだと京外から伽藍地側面と羅城端部が見えてしまい、新京を飾るモニュメントとしての見栄えが問題となろう。平安京の羅城が西大宮大路を越えて西に延びていた理由の一つとして、東西二寺の京外からの景観を意識したことがあげられるのではないだろうか。
